## **Waar is hier de nooduitgang?**

Onderzoek naar brandveiligheid bij winkelketens

VROM-Inspectie

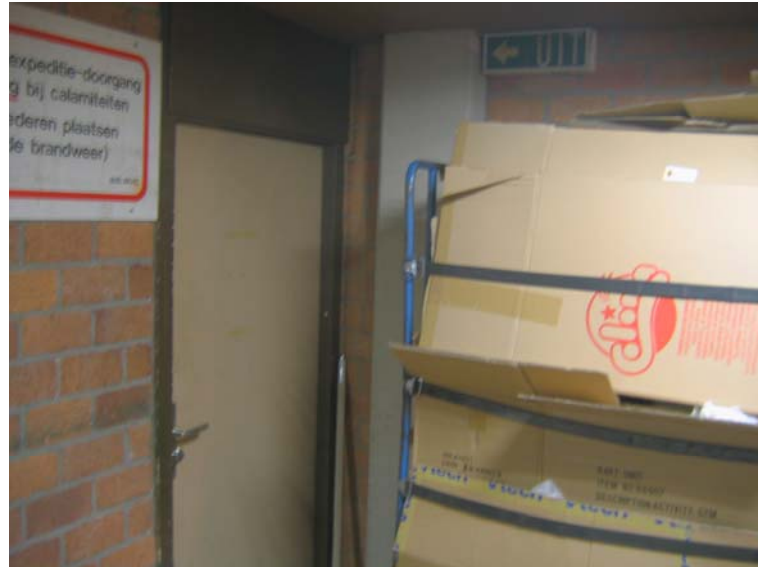
In één winkel werd geconstateerd dat de nooduitgang met een vluchtwegaanduiding op slot was. Deze deur was bovendien grotendeels verborgen achter een container met papier. Door een personeelslid werd echter een andere deur als vluchtweg aangewezen. De (overigens niet-brandende) vluchtwegaanduiding wees evenwel niet naar deze deur. Wel was hier een sticker opgeplakt met de aanduiding "vluchtweg vrijhouden".

*Achter een container verborgen, afgesloten nooduitgang*

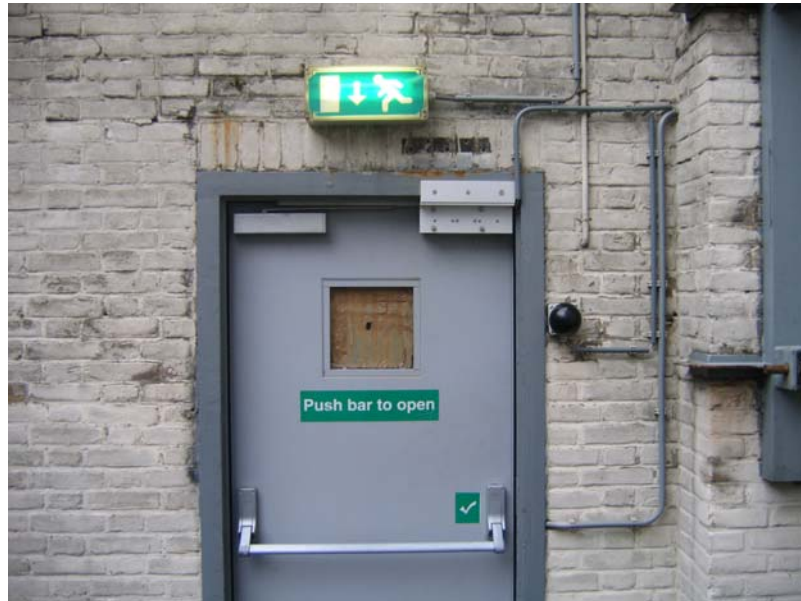
In 6 winkels was de nooduitgang niet zonder sleutel of ander los hulpmiddel te openen. Er wordt bijvoorbeeld soms gebruik gemaakt van een dubbele beveiliging. De deur is dan alleen te openen door middel van een gewone ontgrendeling (pushbar) in combinatie met een alarmknop.

*Nooduitgang met pushbar (incl. Engelse tekst) en ontgrendelingsknop*

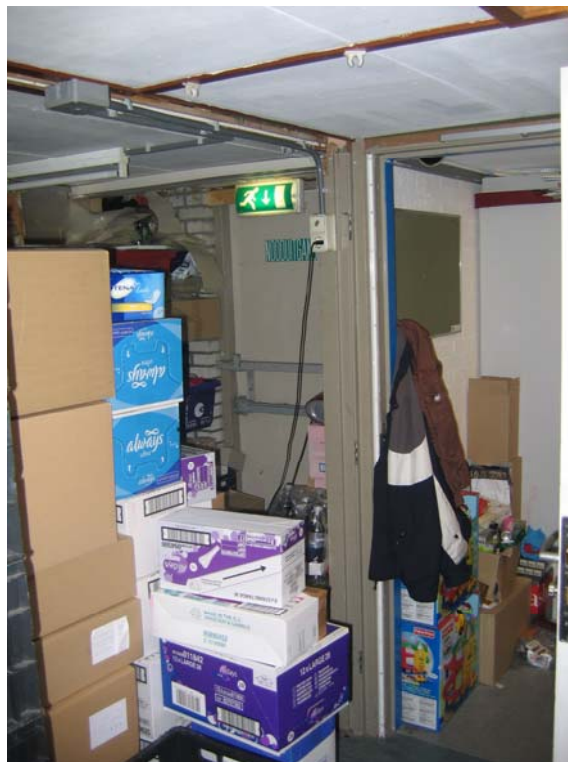
Ook werd op meerdere plaatsen gesignaleerd dat vluchtdeuren met een extra sluitbalk zijn afgesloten om het inbraakrisico te reduceren. Slechts in één winkel bleek deze balk tijdens openingstijden te worden verwijderd.

*Opslag voor en een extra sluitbalk op de nooduitgang*

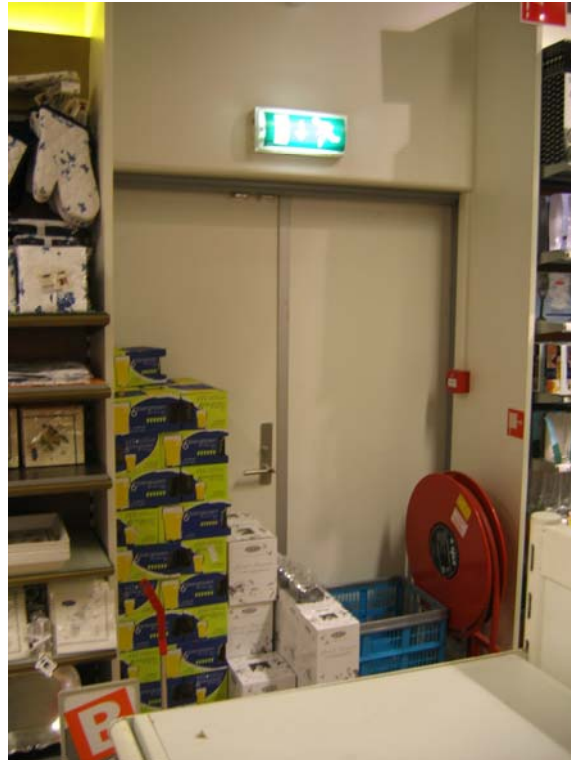
*Opslag van goederen in de winkel voor de nooduitgang*

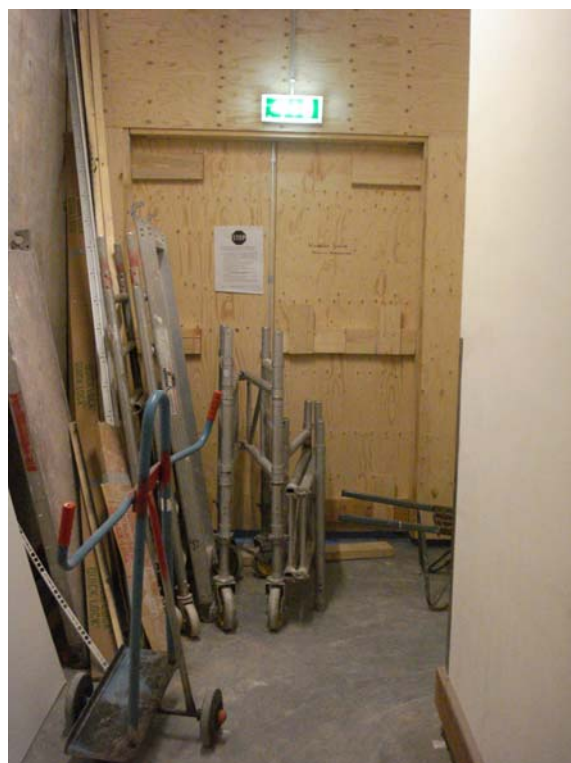
In een net geopend winkelpand is de winkel in orde. De doorgang vanuit de winkel naar een binnengang is goed bereikbaar. De winkel is aan de achterzijde aangesloten op een overdekte laad- en los straat die tevens dienst doet als vluchtroute voor meerdere winkels. Aan het einde van deze gang wordt de nooduitgang door bouwmaterialen versperd.

*Bouwmaterialen voor de nooduitgang*

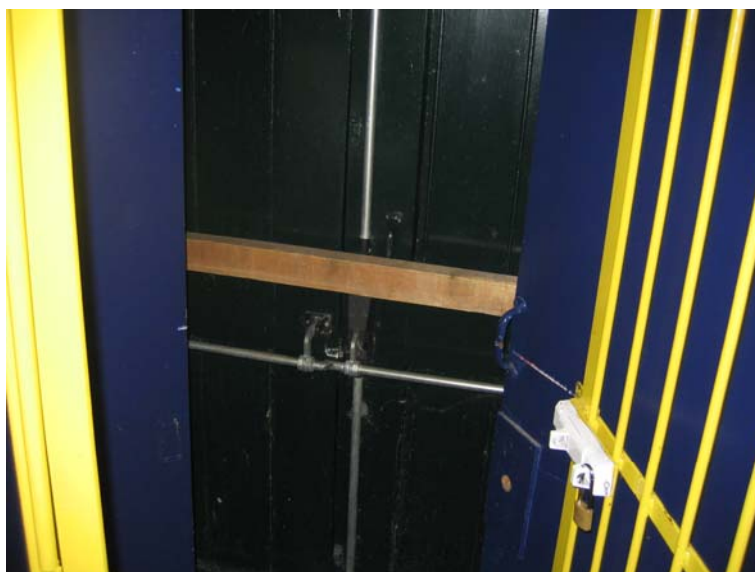
In de kelder van een boekenwinkel treffen onderzoekers de volgende situatie aan: Via de vluchtwegaanduiding wordt verwezen naar het magazijn. Via het magazijn (dat niet vrij is van obstakels) wordt verwezen naar een hekwerk. Het hekwerk is vanwege de opslag in het magazijn niet volledig te openen. Achter het hekwerk zijn op korte afstand achter elkaar (ca 1 meter) nog twee deuren. De eerste deur kan vanwege het niet te openen hekwerk ook maar beperkt open. De deur erachter, die uitkomt op de openbare weg, is bovendien door middel van een balk geblokkeerd.

*Een hek, een deur en weer een deur (met sluitbalk)*

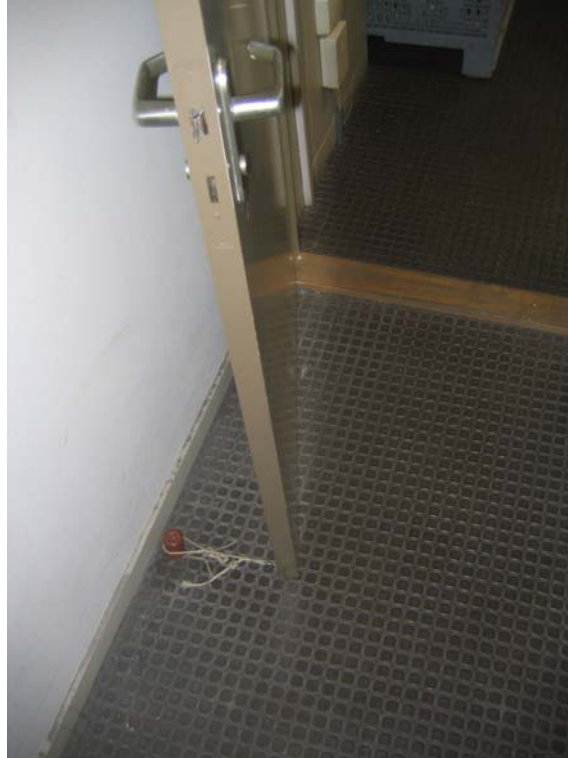
Het vastzetten van brandwerende, zelfsluitende deuren werd overigens in meer winkels gesignaleerd.

*Vastgezette brandwerende deur*

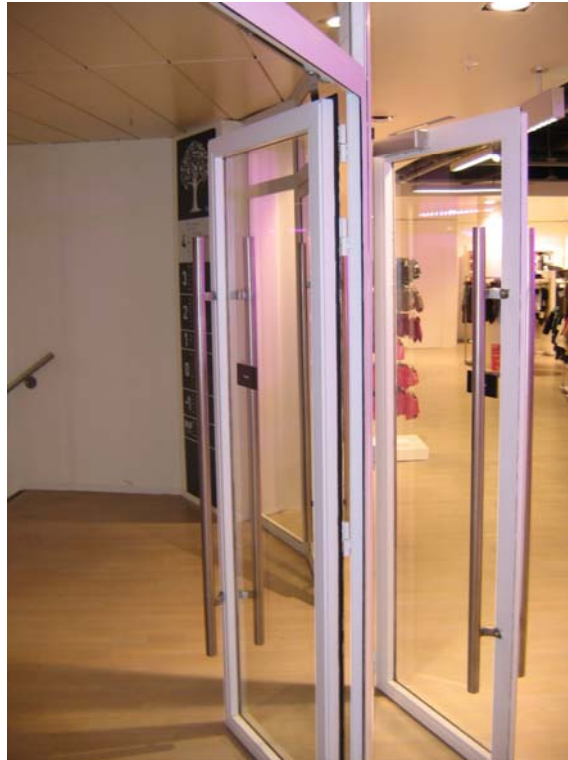
In een warenhuis waren de deurdrangers van de zelfsluitende, brandwerende deuren van het belangrijkste vluchtrappenhuis op meerdere verdiepingen onklaar gemaakt, als gevolg waarvan deze deuren permanent geopend waren.

Brandwerende deuren met onklaar gemaakte drangers
