(BRAND)VEILIGHEID BIJ JUSTITIËLE INRICHTINGEN

Een onderzoek door vier Rijksinspecties naar
brandveiligheid en legionellabestrijding

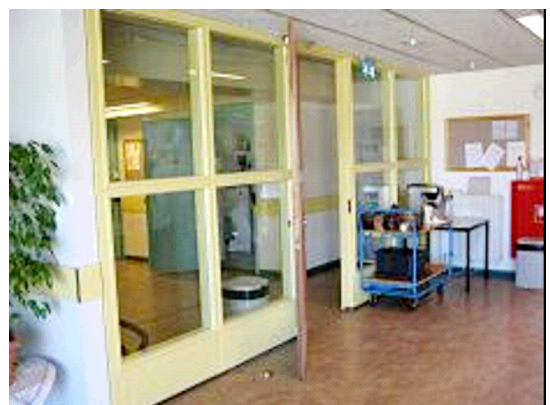
Opgemerkt wordt nog dat in de inrichtingen veel draadglas in grote oppervlakten in brand- en rookscheidings is aangetroffen. Draadglas in grote oppervlakten is onvoldoende brandwerend, zodat in die gevallen niet aan de voorschriften voor brandoverslag en branddoorslag wordt voldaan.

Foto 3: Te grote oppervlakte draadglas in een brandscheiding

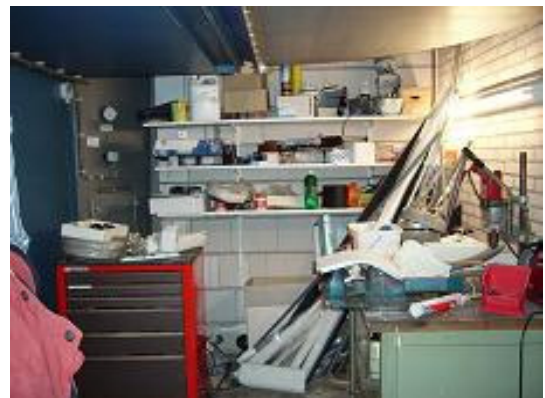
Foto 4: Werkplaats in een stookruimte

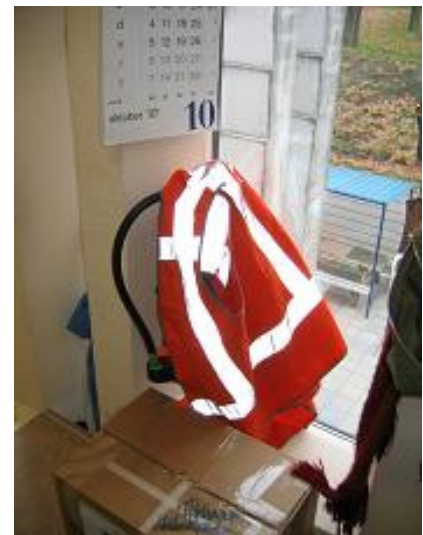
Foto 5: Brandblusser onzichtbaar door BHV-hesje

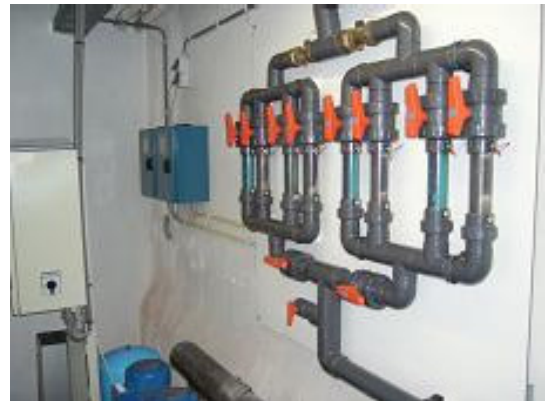
Van de achttien inrichtingen hebben 5 inrichtingen een koper-zilverionisatieapparaat in het leidingstelsel geplaatst om legionella te bestrijden. Voor één inrichting bestaat het voornemen een koper-zilverionisatieapparaat te plaatsen, hoewel daar in het verleden geen problemen zijn geweest met legionella in het leidingwater (deze voorgenomen toepassing is daarom niet toegestaan).

Foto 6: Toepassing koper-zilverionisatie

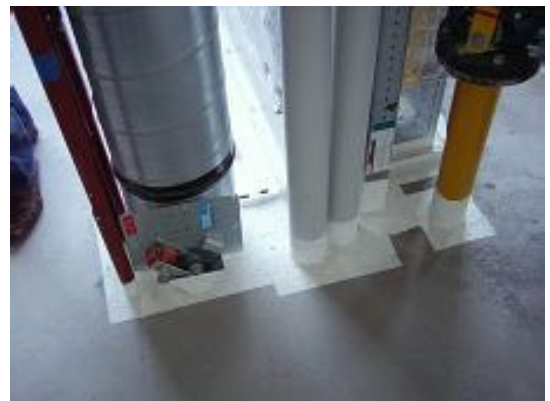
Foto 7: Leidingdoorvoeren door brandwerende scheidingsen (goed uitgevoerd)

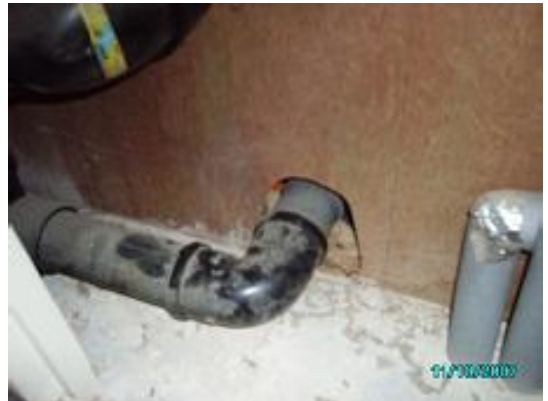
Foto 8: Onafgewerkte doorvoer in brandscheiding

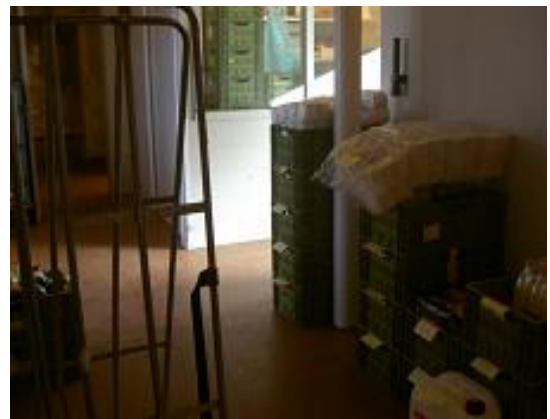
Foto 9: Opslag in vluchtroute
