## **Waar is hier de nooduitgang?**

Onderzoek naar brandveiligheid bij winkelketens

VROM-Inspectie

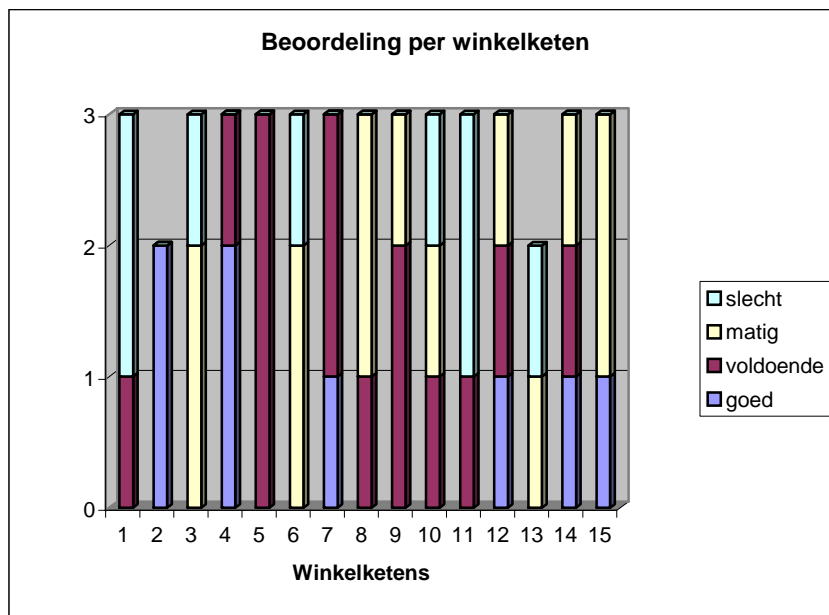
Er zijn aanzienlijke verschillen geconstateerd in de aandacht voor brandveiligheid bij de 15 onderzochte winkelketens. Er waren winkelketens waar geen of slechts enkele ondergeschikte tekortkomingen werden geconstateerd. Er waren daarentegen ook winkelketens waar veel tekortkomingen voorkwamen en geen enkele van de drie onderzochte winkels een voldoende 'scorede'.

In onderstaande grafiek is een kwalitatief oordeel per winkelketen weergegeven. Hierbij moet worden opgemerkt dat het slechts het oordeel over de (drie) onderzochte winkels<sup>1</sup> betreft en niet een oordeel over gehele keten, daarvoor was deze steekproef te klein van omvang om statistisch verantwoorde uitspraken te kunnen doen.

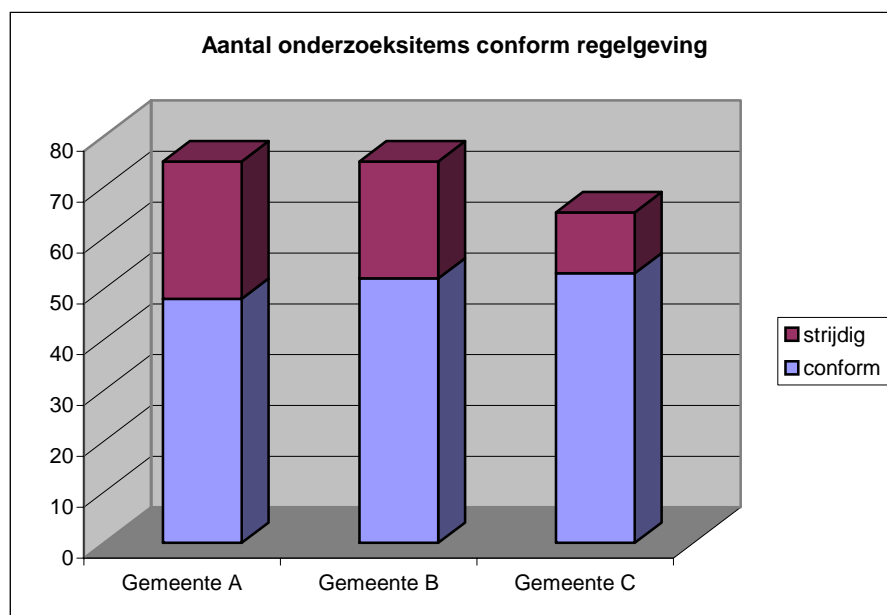
In de onderzoeksuitkomsten gerangschikt naar gemeenten blijken flinke verschillen te bestaan. Zoals mocht worden verwacht zijn in de gemeente met het nieuwe stadshart (gemeente C) aanzienlijk minder tekortkomingen aangetroffen dan in de twee gemeenten met een oude stadskern.

Bij de opzet van het nieuwe stadshart was duidelijk rekening gehouden met het realiseren van goede vluchtwegen. Ook met het aanbrengen van vluchtwegaanduidingen is vanaf de eerste inrichting van de winkels waarschijnlijk rekening gehouden. Opmerkelijk is wel dat juist in deze gemeente veel gevallen werden geconstateerd waarbij de vluchtwegen onvoldoende vrij werden gehouden.

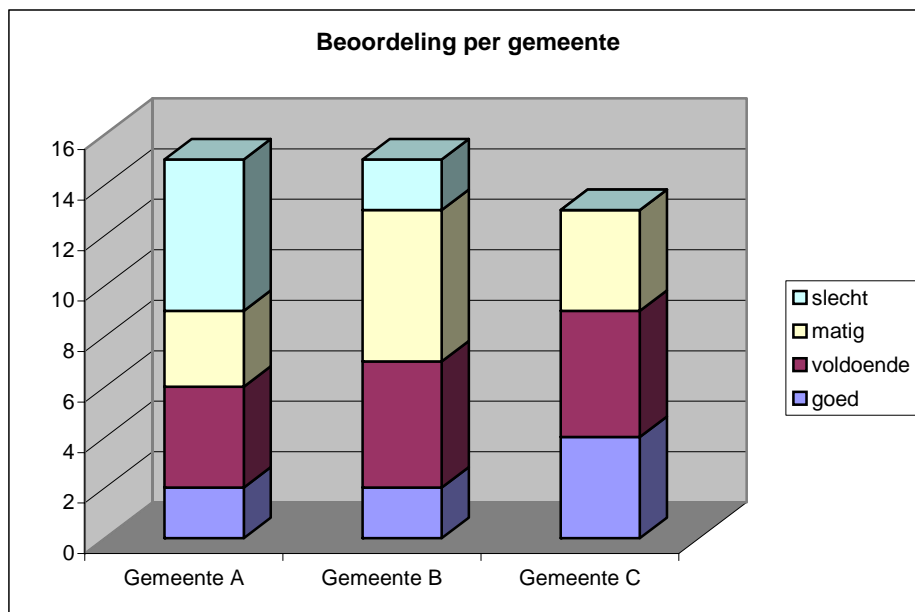
Ook tussen de gemeenten met een oude stadskern (gemeenten A en B) zijn onderling verschillen waarneembaar. In één gemeente werden aanzienlijk meer winkels met een oordeel 'slecht' gekwalificeerd. Dit is met name terug te voeren tot het gegeven dat hier aanzienlijk meer gevallen zijn geconstateerd waar de nooduitgang niet op de voorgeschreven wijze (eenvoudig) te openen was.
